Gefährliche Strahlung

WÄRMESTRAHLUNG Wie problematisch und gefährlich das nachträgliche Aufstellen eines Holzofens vor allem bei nicht fachgerechtem Einbau des Rauchrohres bzw. dessen Durchführung durch eine Wand sein kann, beweist ein Brandfall in der steirischen Gemeinde Nestelbach: Ein erst vor wenigen Jahren revitalisiertes und umgebautes Einfamilienwohnhaus brannte in Folge von Wärmestrahlung zur Gänze ab.

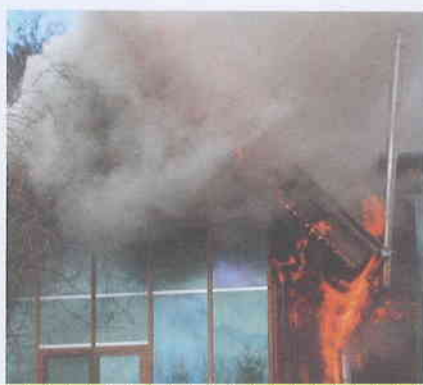
Nach Angabe des Hausbesitzers wurde im Herbst 2011 im Wohnzimmer ein holzbefuertes Einzelofen („Schwedenofen“) aufgestellt. Die Rauchgasableitung erfolgte über ein metallisches Verbindungsstück durch eine Holzriegelwandkonstruktion sowie in weiterer Folge durch die strohgedämmte Außenwandkonstruktion. An der hölzernen Außenfassade wurde ein doppelwandiger Edelstahlrauchfang montiert, wobei dieser im Bereich des Dachvorsprunges einen Verzug hat-

te und senkrecht über das Dach geführt wurde. Im Zuge der Rekonstruktion des Aufstellungsortes und der Rauchgasableitungsführung wurde festgestellt, dass am Einzelofen rückseitig ein einwandiges, metallisches Verbindungsstück mit 90ig-gradigen Anschlussstücken und einer Verpuffungsklappe innerhalb des Wohnraumes vorhanden war. In weiterer Folge wurde ein gedämmtes, doppelwandiges Verbindungsstück zu dem an der Holzkonstruktion der Außenwand befestigten Edelstahlrauchfang geführt.

Aufgrund der Erkenntnisse der Brandursachenermittlung ist davon auszugehen, dass es sich bei dem angegebenen System mit größter Wahrscheinlichkeit um eine Zulassung durch eine Holzwandkonstruktion handelt, die für eine Wanddurchführung mit Strohdämmung aber nicht geeignet ist. Aus brandschutztechnischer Sicht handelte es sich also vermutlich um eine unzulässige Rauchgasdurchführung sowohl durch die Holzriegelwand als auch insbesondere durch die strohgedämmte Außenwand. Es wird auch bezweifelt, dass es sich bei dem verbauten Stroh um ein zugelassenes Bauprodukt gemäß dem Bauproduktgesetz 2000 handelte.

Aus brandschutztechnischer Sicht lässt sich daraus die dringende Empfehlung ableiten, auch beim nachträglichen Einbau von Einzelöfen und den damit verbundenen Rauchgasableitungen ausschließlich geprüfte bzw. für die jeweilige Wandkonstruktion zugelassene Systeme zu verwenden, diese nur durch qualifizierte Fachkräfte einbauen zu lassen und bereits im Vorfeld den geplanten Einbau mit dem zuständigen Rauchfangkehrer zu besprechen. ■

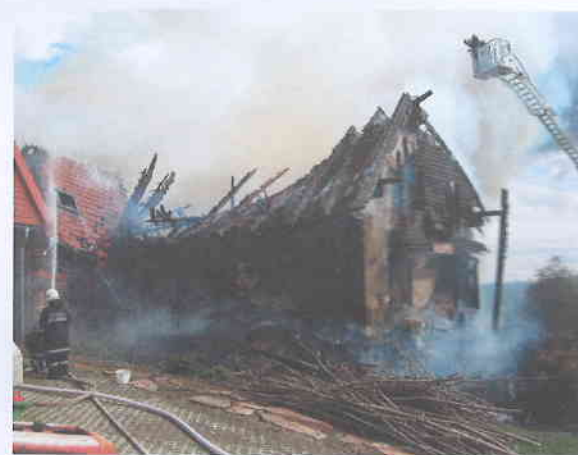
Als es im April 2012 etwa zwei bis drei Stunden nach Einheizen des Schwedenofens zur Entstehung des Brandgeschehens kam, breiteten sich die Flammen aufgrund der Strohdämmung innerhalb

Das Wohngebäude brannte zur Gänze ab.

der Außenwandkonstruktion sehr rasch aus und konnten selbst durch acht beigezogene Feuerwehren nicht mehr gelöscht werden. Der vollständige Abbrand des Wohnhaustraktes konnte nicht verhindert werden, wohl aber ein Übergreifen auf das angrenzende Wirtschafts- bzw. Stallgebäude.
